サーファーと特殊鋺の使用による 床レベル精度確保と表層剥離の防止

モノリスコーポレーション(株) 品質管理部 亀井 昭利

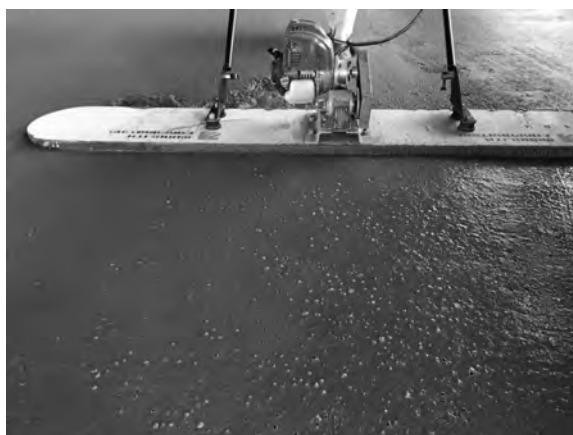
写真1 サーファー

サーファー（再振動型表面締固機・写真1）を使用することで改善されてはきたが、高品質な不陸のない床という点では、まだまだ満足できるものではなかった。

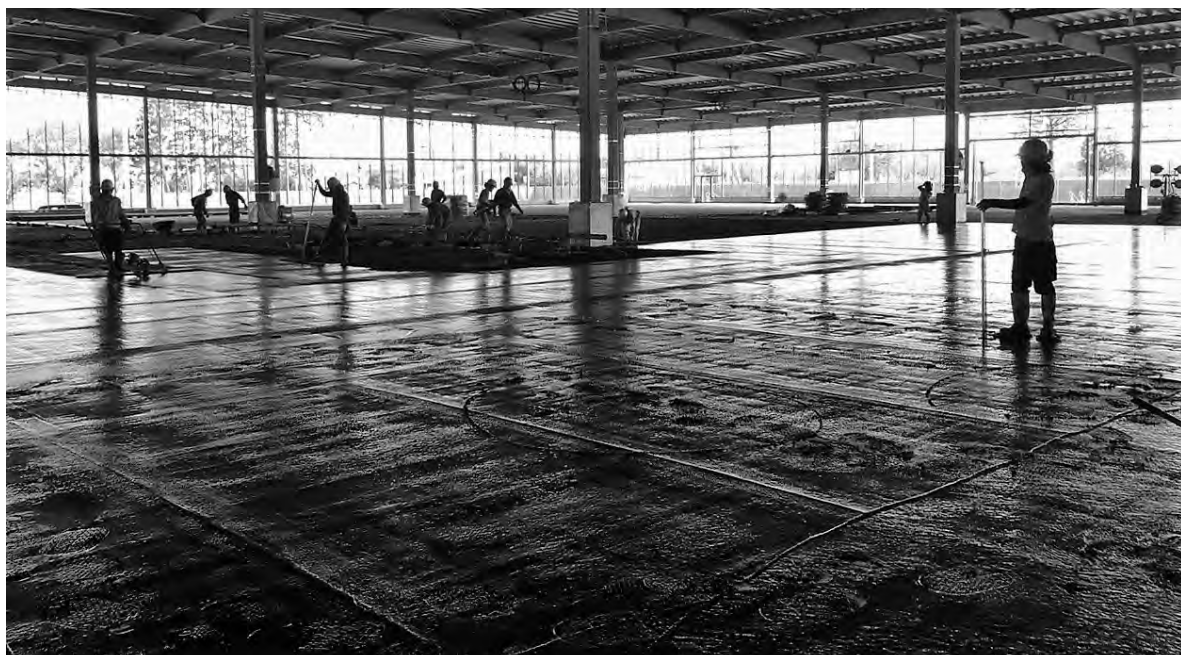
写真2 目粗し前のレベルチェック

レベル精度は、幾度も確認するしかその精度を確保する方法はない。したがって、ここでは以下の4回にわたり確認を行った。

- ①打設時
- ②レベル確保後
- ③再振動後
- ④目粗し前(写真2)

4度の確認後、最後の目粗し前(④)の状況で、高い部分を定木ずりにより削ることで不陸を解消した。

これにより ± 3 mm施工を実現した。

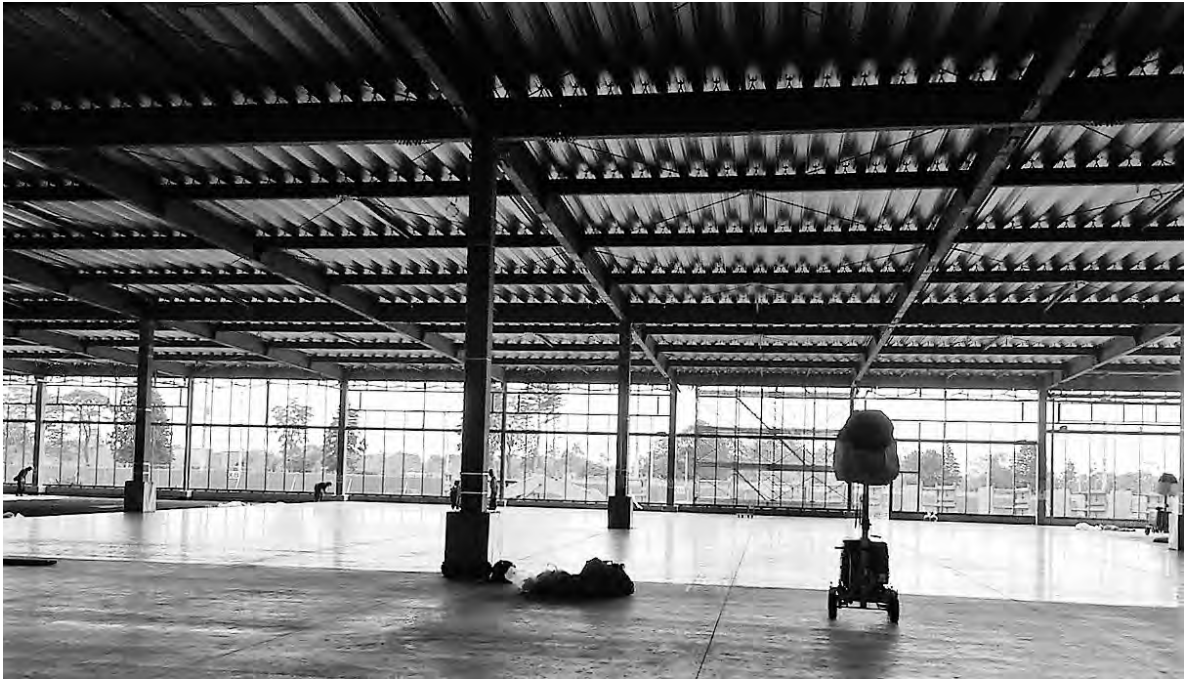
写真3 光沢レイヤー工法(KL工法)の仕上がり状況

黒光りの原因である金鋺をプラスチック鋺に変更することで、急激な床温度の上昇を防止することができ、金焼けが解消された。

一方、床の光沢は維持され、好評を得た。
